## HiD299S.P 系列检修流程

### 维修实例

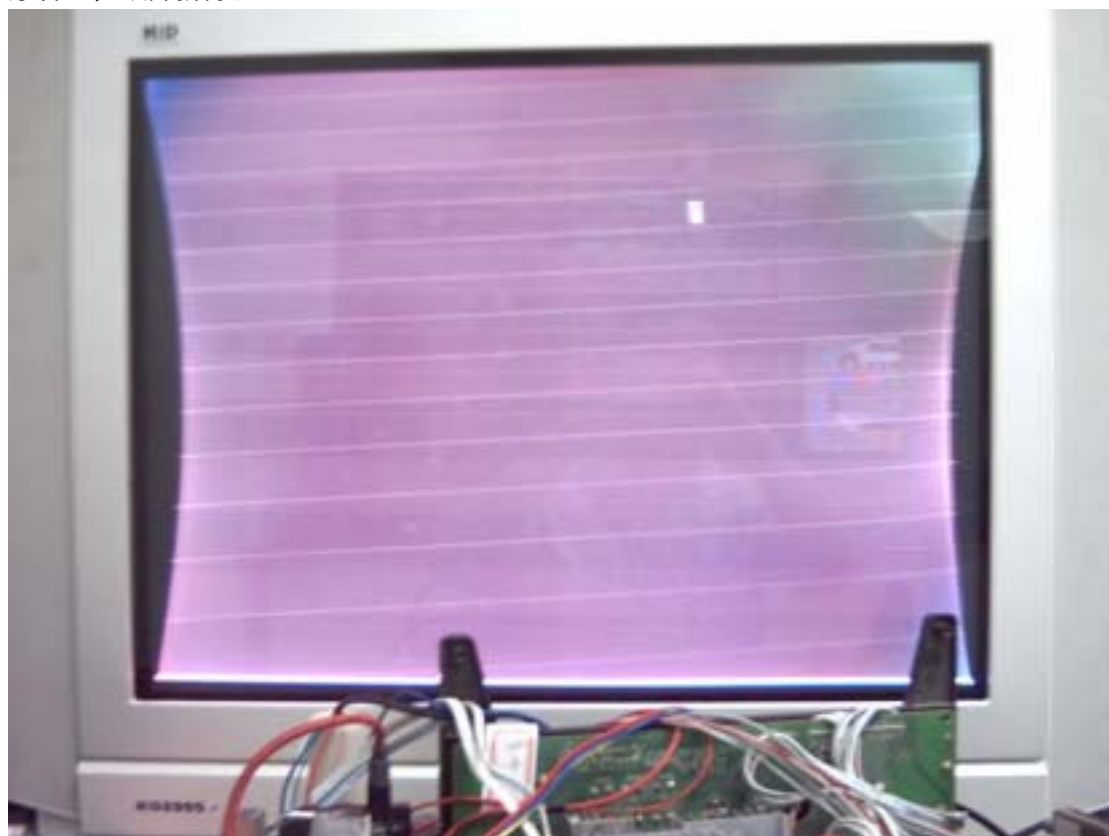
附图 1

故障现象: 枕失 (附图 1)

检修方法: 出现如图故障, 分析多数为枕校电路 Q431 不工作或损坏, 但引起不工作这种故障现象我们首先要检查二次升压是否正常, 影响二次升压的电路由三路电路组成,

一路经高压包 10 脚经 D426、C454、R499、D427、D428R446、R462、R447、R486、C470 送到 IC401 放大后送到 IC402;

一路经行管集电极经 C437、C436、R415、R487、R488、C474、D420、Q427、R490 送到 IC402 的 4 脚;

一路经 Q412 漏极经 R493、C457 送到 IC402 的 3 脚比较后, 由 IC402 的 6 脚输出一个脉冲控制 Q412 工作, 当这三路中任何一路电路出现故障都会使二次升压不能正常工作、行集电极电压得不到提升、行脉冲峰值幅度不够, 经 D406 整流出来的电压偏低, 故 Q431 不工作, 出现上速故障现象。经查, 此机为 C470 在网络中维修中代换容量不对, 使行脉冲对地短路, 换回原容量, 故障排除。
