## N21 机芯 HiD29189PB 系列检修流程

## 二、维修实例：

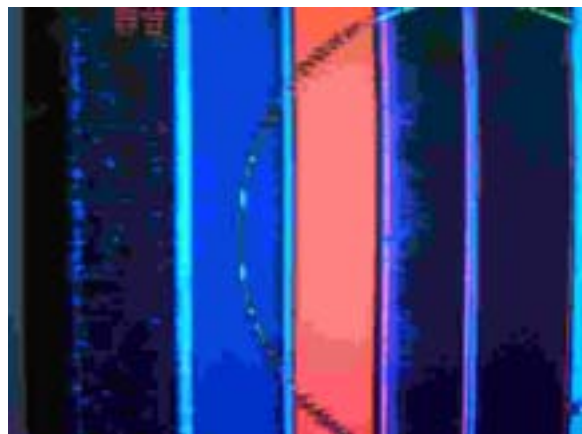
附图 1

故障现象：竖彩条，伴音正常（见附图 1）

分析与检修：根据现象分析一般是  $V_s$  出了问题，用示波器检查相关这路，发现从 JN101 接输入的场同步脉冲信号经 QN102 倒相放大；然后给 QN101 射随输出组成场同步脉冲整形电路无信号，测量 QN101 已损坏，换之故障消除。

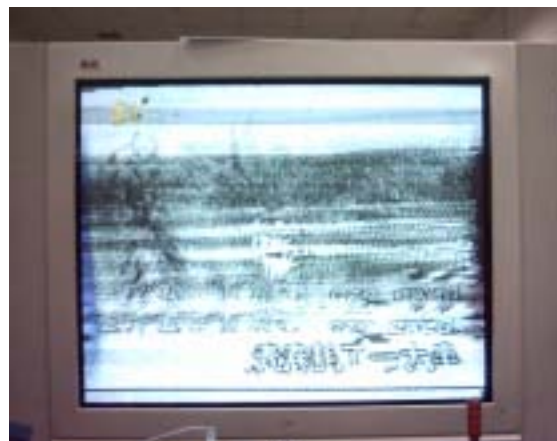
附图 2

故障现象：有光栅有图像，声音正常，有彩色只是图像有许多彩色噪波点（见附图 2）

分析与检修：PW1225 和 HY57V641620HG 内存是逐行处理的核心部分，包括图像动态扩展、画质提升；帧存贮器的地址数据存贮结构等等异常都会出现上述现象，检修起来比较复杂，先检查易测的测试点如：IC 各脚的电源供电，有 3.3V 的还有 2.5V 的电压是否比正常值低些，需注意；10MHZ 的时钟信号是否正常，在这里提一下在维修中发现虽然有振荡频率但图像有的是无色或色斑等，最好重新更换晶振；I2C 总线。另外可在不能准确判定某元件时直接代换 IC，此故障就是直换 UN301 内存修复的。

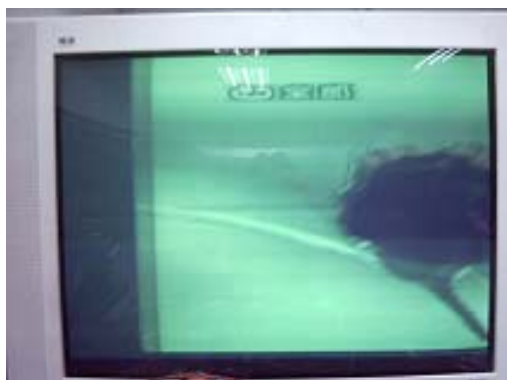
附图 3

故障现象：声音正常，图像呈绿屏（见附图 3）

检修方法：用示波器测 UN101 输出图像信号到 UN700 正常，然后检测 UN700 输出发现红兰色数

据波形异常,在排除供电及行场同步信号时,检测到UN700(56)(57)数据总线不正常,把QN701QN702内带二极管的场效应管更换后故障排除.,拆出的元件用表发现源极与漏极比正常值小100欧。

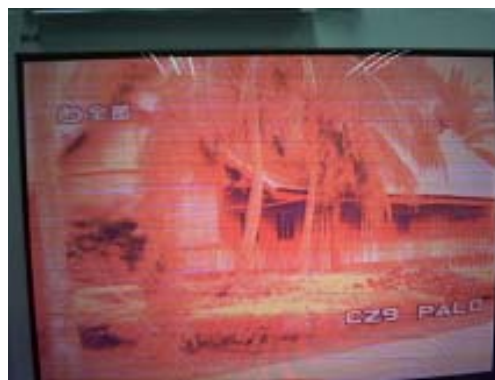
附图 4

故障现象：图像呈红色（见附图4）

检修方法：此现象肯定出在图像通道电路,尤其红色通道,用示波器检测发现 UN101 RGB 切换成 YUV 的 6 脚幅度偏大,细查 R 输入信号 RN135 一端虚焊,补焊后故障消除。

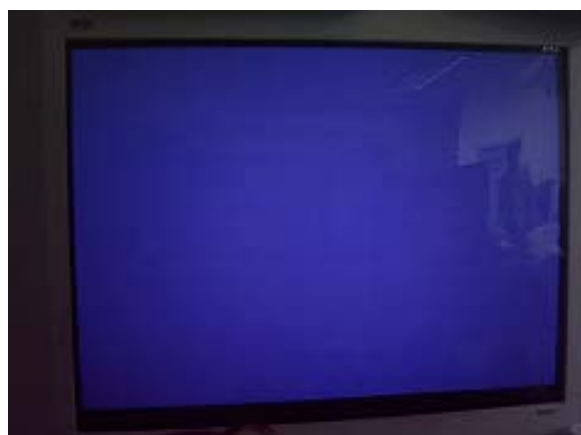
附图 5

故障现象：图像显示兰屏暗淡（见附图5）

检修方法：在检查图像信号 UN700 输出都正常，UN300 逐行处理后只有兰色输出，那么问题定在 UN300 电路上，因此芯片的外围元件也很少，检测相关信号如时钟、复位输入、I2C 总线正常，各之路的供电也 OK，试想可能是 UN300 问题，更换后故障依旧，在维修时发现此倍行板因元件虚焊占了一部分比率，仔细观察电路板真发现 UN300（24）脚复位信号输出外接电阻 RN306 有一脚未上锡，此脚的正常电压为 1.2V；补焊后故障消除；望今后维修此板时注意。

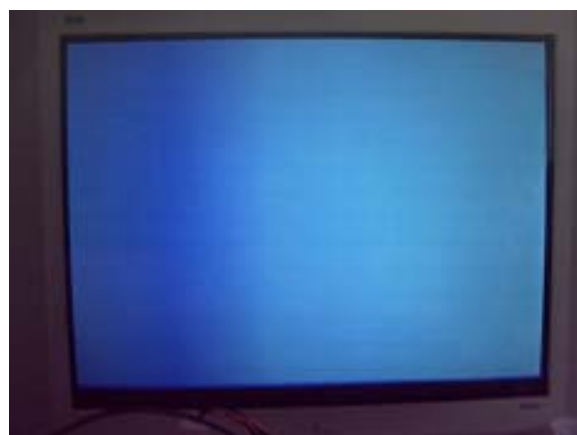
附图 6

故障现象：图像兰屏（见附图 6）

检修方法:此现象一般出在图像通道，用示波器检查 UN101 的输入正常，然后检测到输出时发现只有（15）脚有些波形，试更换 UN101 未解决问题，用表测量 UN101 无电压，正常时 2V，细查后是底板 RN135 虚焊所致，加锡后故障消除。

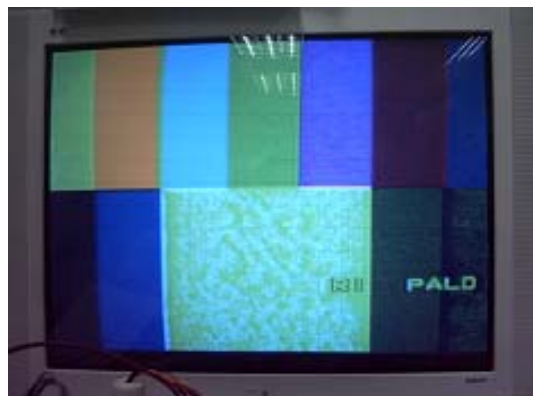
附图 7

故障现象：图像有雪花点（见附图7）

检修方法：此现象一般是图象处理部分问题，观察电路板明显显示已被维修过，表面也比较多焊锡杂，类似的问题先清洗机板后检查外观发现 UN301 内存条（10）与（12）脚有连锡，焊开后故障消除；因为此些脚是传输图像数据信号，所以出问题时会造成图像失真。

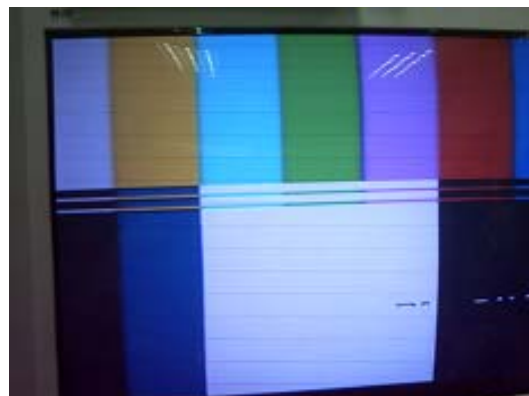
附图 8

故障现象：屏幕中间有几条被压缩的图像，并且图像其它部分也有干扰线（见附图8）

检修方法：如果经常维修数字板会发现，此现象都是地址信号工作不正常的原因，可能是丢失地址信号、或铜箔过孔开路，这样的话需重点查 UN300 与 UN301 的相关控制信号及通通信，在测数据信号和地址信号基本正常，此时可代换 UN301 后故障消除；建议在检测完 IC 基本工作条件后可通过更换法进行维修。

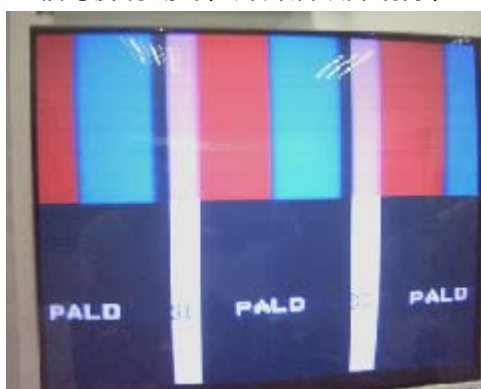
附图9

故障现象：图像有几幅图像（见附图 9）

检修方法：屏幕显示出的故障说明在倍行处理有问题，在检修中发现 UN301 的（22）、（23）地址信号脚有锡珠，焊开后故障消除，

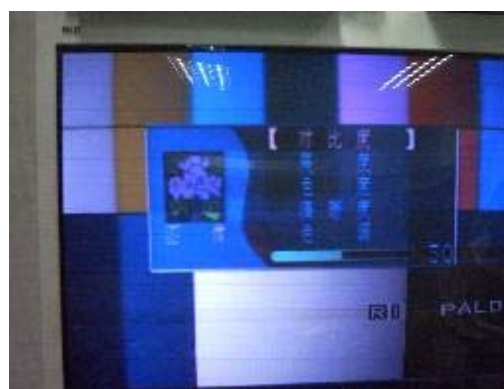
附图 10

故障现象：亮度低，有些兰色，图像不同位置有拖尾（见附图 10）

检修方法：此现象看起来比较复杂，不过没关系只要了解电原理，可通过示波器一路一路排除，在检测到 UN401 输入正常，输出的波形如附图（11）很不规则，正常的波形应该是附图（12）、（13）、（14）；亮度低那需查跟亮度信号有关的电路有 ABL 信号和嵌位信号，最后

检查的结果是 UN401 (18) 脚无嵌位信号, 正常信号见附图 (15); 此信号是从 UN400 (2) 脚输入的行脉冲信号经内部整形, 然后从 (12) 输出无电压, 是因 CN427 漏电导致的, 此脚正常电压为 4.7V; A 更换后故障消除。

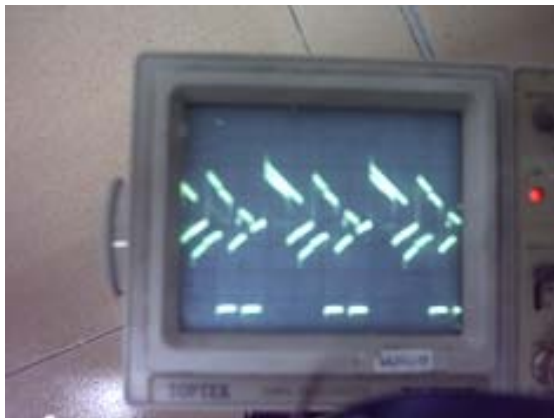
附图 11 异常的 RGB 波形

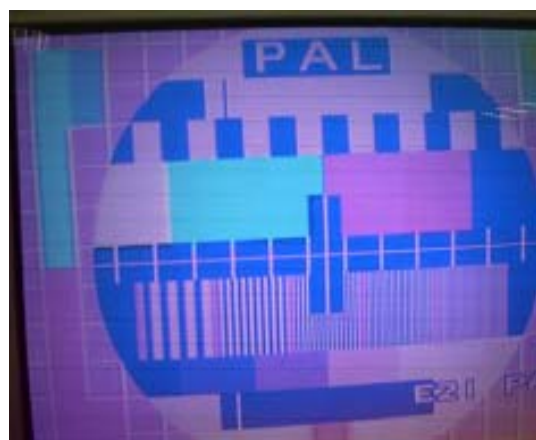
附图 16

故障现象：图像缺绿色（见附图 16）

检修方法：此现象可直接查绿色通道，用示波器检测就显的简单多了，根据以前编写的信号流程逐步排除；结果查到UN403 TV/VGA切换IC损坏所致，换之OK。
