## 维修实例

### 关于“MT-3468C、2968C、V3426、TF2955”行管易失效的解决方案(重申)

### 关于 TC 系列声音故障的最新更改通知

TC#各关键器件代用状态

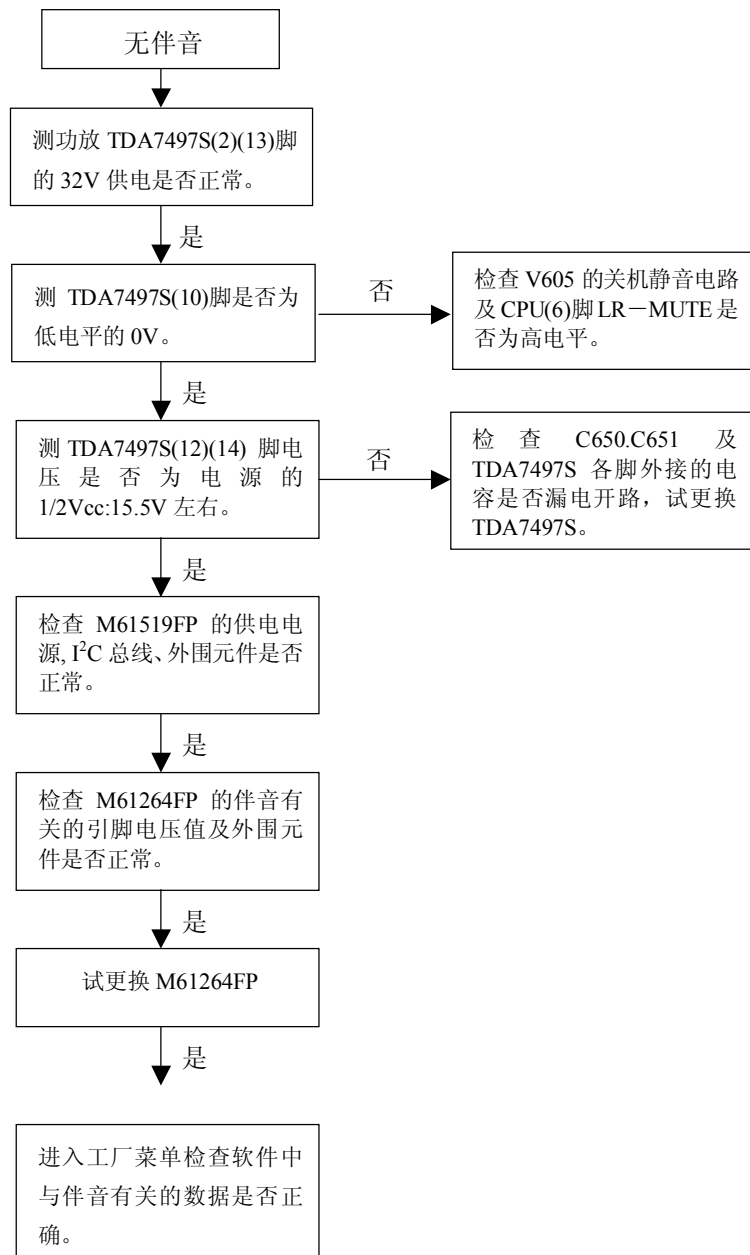
#### 6.4、无伴音：

注：在机器处于非“静音”、音量处于中间值、伴音功放供电正常的情况下，判断无伴音的故障范围是在 TDA7497S、M61519FP、M61264FP可用万用表（500 型）RX10Ω档，用表笔去触这 3 块 IC 的音频输入端的耦合电容。如 C614、C615 的负极，喇叭会有“嗒嗒”的响声，则说明后级功放电路基本正常，故障是在前级部分。注意不可用表笔去触功放的输出端，否则有可能烧毁万用表。也可输入单音频信号，用数字表的交流电压档或频率档顺着伴音的信号走向，测量信号送到那一部分的电路后没有了输出。
