## N21 机芯 HiD29189PB 系列检修流程

## 二、维修实例：

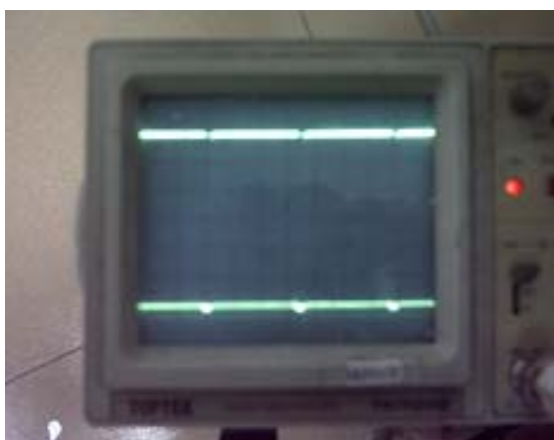
附图 15 正常的嵌位波形

检查的结果是 UN401 (18) 脚无嵌位信号, 正常信号见附图 (15); 此信号是从 UN400 (2) 脚输入的行脉冲信号经内部整形, 然后从 (12) 输出无电压, 是因 CN427 漏电导致的, 此脚正常电压为 4.7V; A 更换后故障消除。
