## U 系列和高清技改及维修

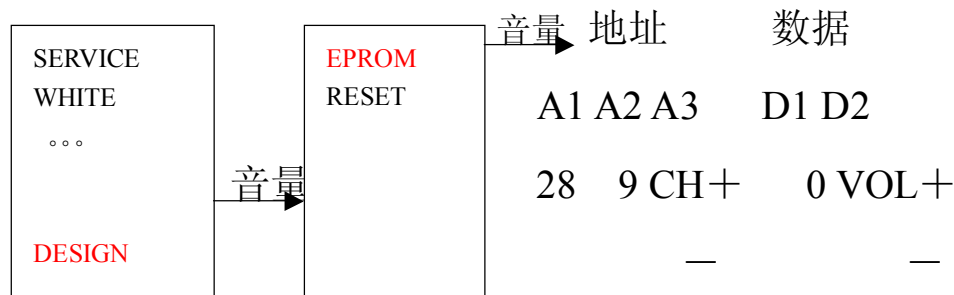
按住本机面板“菜单键”同时输入“777”

2.输入密码“978”后按“菜单”进入 E<sup>2</sup>PROM 的菜单数据修改。

工厂菜单需更改以下 E<sup>2</sup>PROM 数据:
