## 创维彩电液晶电视 22LEATV 8TG3 维修说明

## 整机视图:

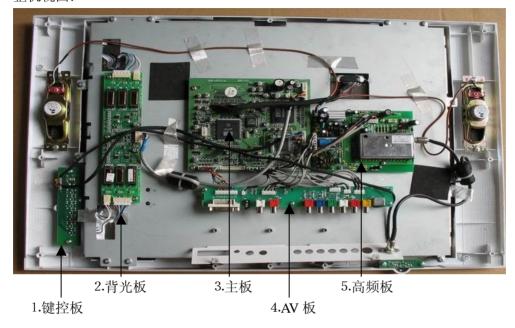
此机电路板结构如图所示,分别介绍:

- 1、键控板损坏率比较低,维修简单
- 2、背光板为创维电路板,可以进行维修,插座 CN01 旁边的保险 F01 易坏,当出现背光不亮时注意检查此保险
- 3、主板是创维电路板,可以进行维修,板的背面电源输入保险很容易开路(供电插座后面)造成不开机; LVDS 信号线供电保险也容易烧坏导致黑屏,另外 VGA 信号接口和 DVI 信号接口插反有时会导致不开机,高频板没有供电时也会造成不开机。
- 4、AV 板是信号输入端子接口,一般不易损坏。
- 5、右边的板是高频板,一般不易损坏,但使用时要注意高频头要与主板的软件 之间的配套关系,否则可能导致不收台故障
