## 8TG3/5 高频板电路故障检修和提示要点

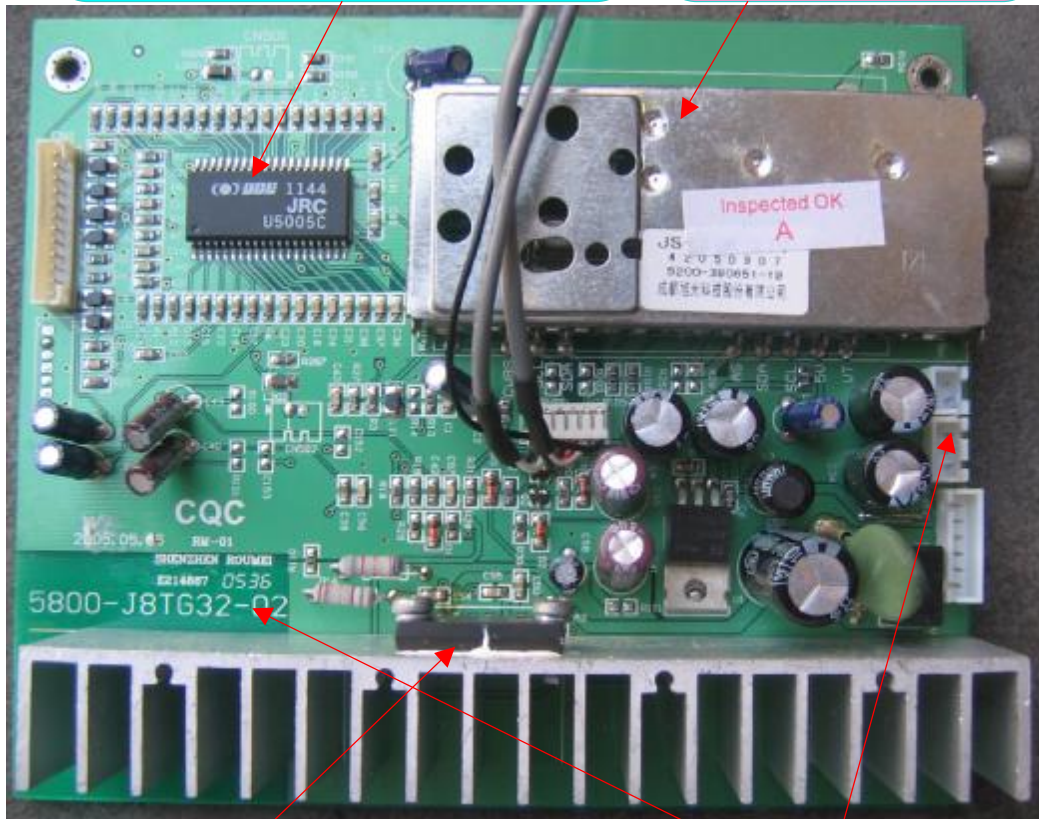
1144 音频处理 IC，带 BBE 功能，对音量，高低音，平衡等处理后送往功放，同时对各音频信号进行选择 and 切换作用  
损坏故障：  
杂音，串音，没有声音，或某些通道无声音等

成都旭光高频头  
频率合成一体化高频头  
损坏故障：  
无台，老化后跑台  
无彩色等现象

功放 IC TDA2616  
将 1144 输出的音频信号进行放大处理，由 4，6 脚输出到喇叭  
损坏故障：没有伴音输出

此编号为伴音输出接口为双插排，左右声道各为一个插排，此板用得较少，主要用于 32LHAIW, 32LCAIW 机器，改下插排和其他的是通用的

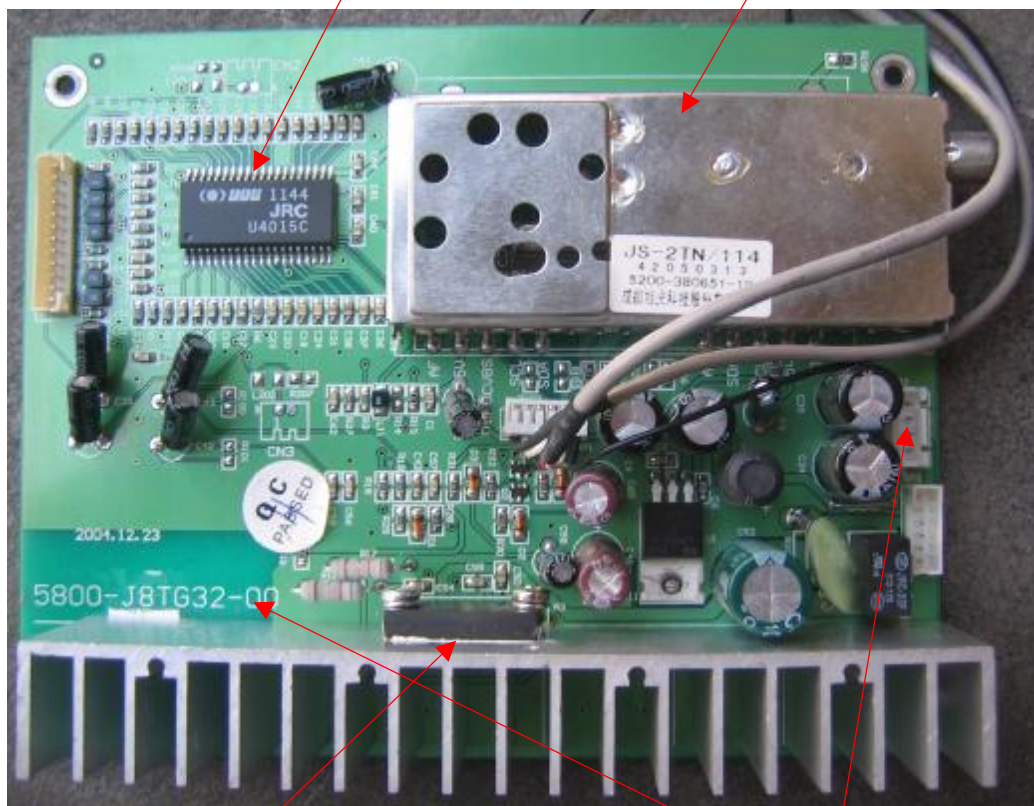
1144 音频处理 IC，带 BBE 功能，对音量，高低音，平衡等处理后送往功放，同时对各音频信号进行选择 and 切换作用

损坏故障：

杂音，串音，没有声音，或某些通道无声音等

成都旭光高频头

频率合成一体化高频头

无台，老化后跑台

无彩色等现象

功放 IC TDA2616

将 1144 输出的音频信号进行放大处理，由 4，6 脚输出到喇叭

损坏故障：没有伴音输出

此编号伴音输出为单插排，为 8TG5 通用型用的量最大，为常用型高频板
