## 创维 8TT9 机芯 USB 板电路故障检修要点

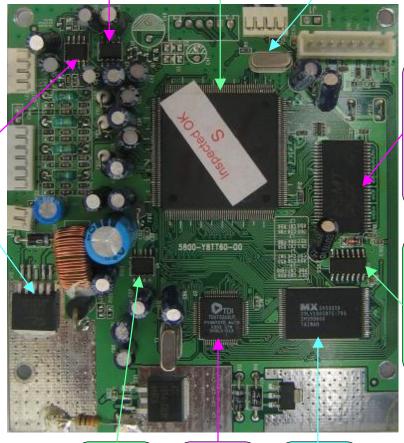
CS4334 是音 频 D/A 变换 器,损坏通常 会引起无声 音。 AML3298 是微处理器、解码一体芯片,用于对多媒体文件进行解码,损坏通常会引起无图像、无声音。

AML3298 的晶振,损 坏通常会引 起 USB 不 工作。

C4558 是运 算放大器, 用于音频信 号的放大, 损坏通常会 引 起 无 声 音。

1501A50 是 12V→5V变 换电路,损 坏通常会引 起 USB 不 工作。

M12164164 A 是解码器 的外挂存储 器,损坏通 常会引起无 图像、无声 音。

74HC14 是 微处理器的 复位芯片, 损坏通常会 引起 USB 工作异常。

24C01 是程序存储器, 损坏通常会引起USB工作异常。 TDI242 是 USB2.0 接 口集成电 路,损坏通 常会引起 USB工作异常。 29LV160 是 FLASH,损 坏通常会引 起USB工作 异常。
