## LCD 检修流程

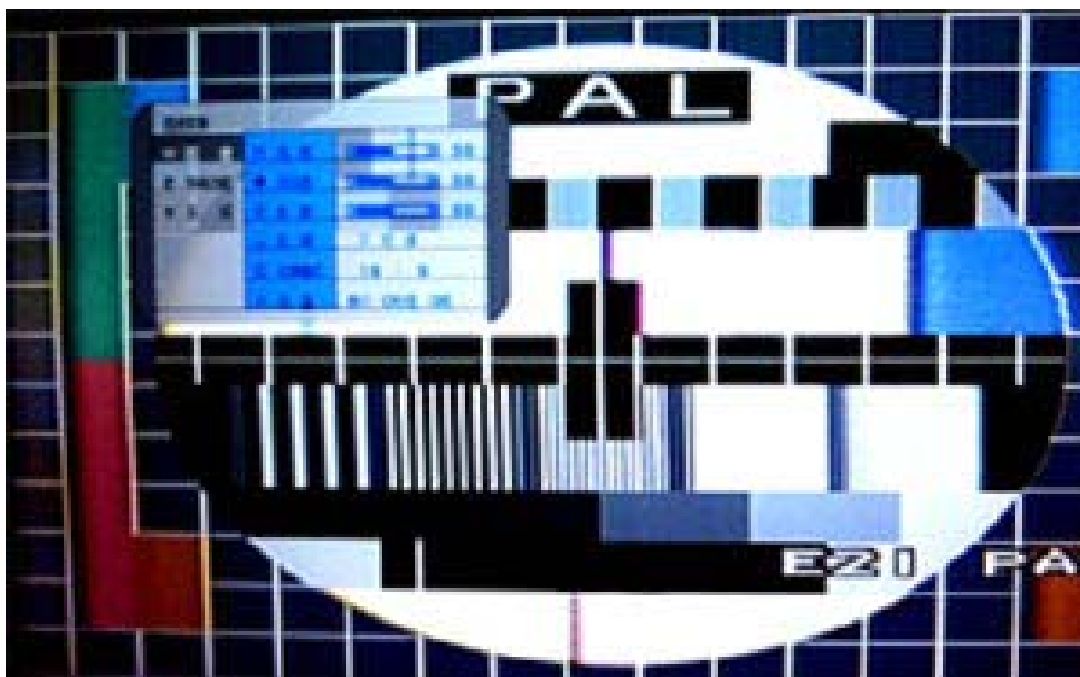
示图 1

故障现象：有时彩色淡

**检修分析过程：**这种故障现象如图 1 所示，根据故障现象电压测量法和示波器测一般不易查找。可先根据故障现象确定故障部位，首先看 AV 视频信号有无此故障现象来确定信号是否出在信号通道，（若有，故障应出在 IC201、TDA9321 及后级电路，若无故障可能出在 TDA9321 之前中频处理电路）经试查 AV 视频图像正常，故障可能出在中频电路，因本机采用的是一体化二合一高频头可直接输出复合电视信号（可能是中放某元件性能不良所致）。

**排除故障：**更换高频头后故障排除

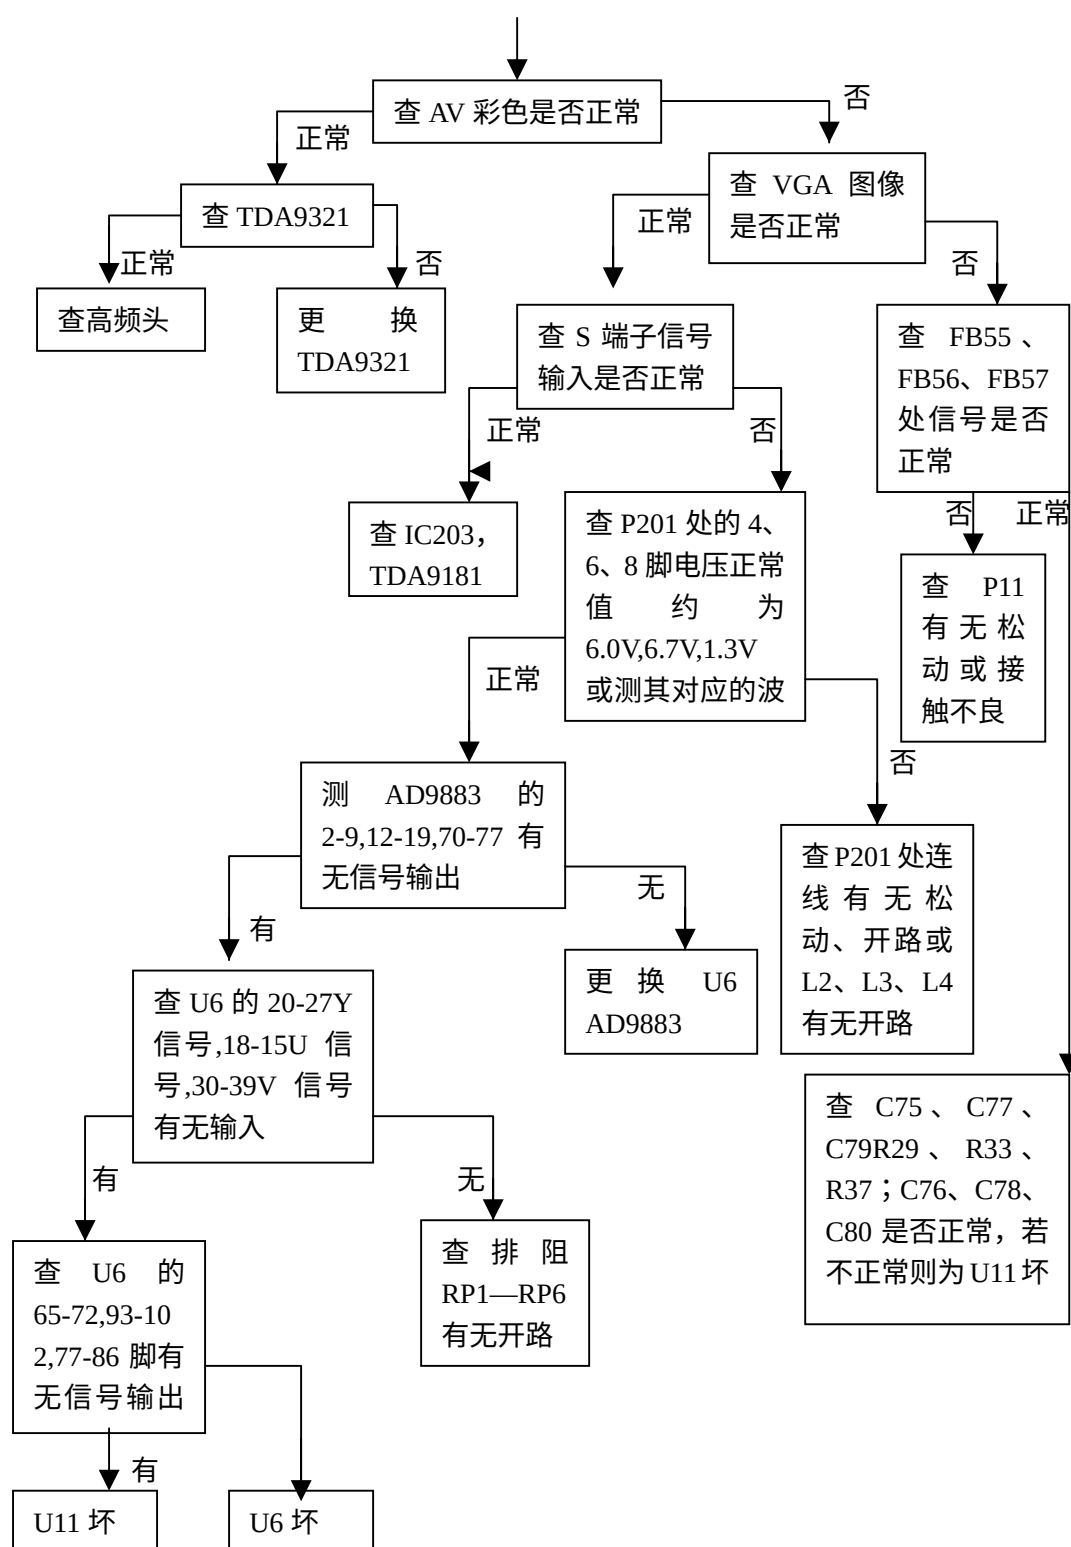
**缺色、彩色不良的检修方框图：**

缺色、彩色不良
